排水性舗装

# 排水性舗装（骨材飛散）

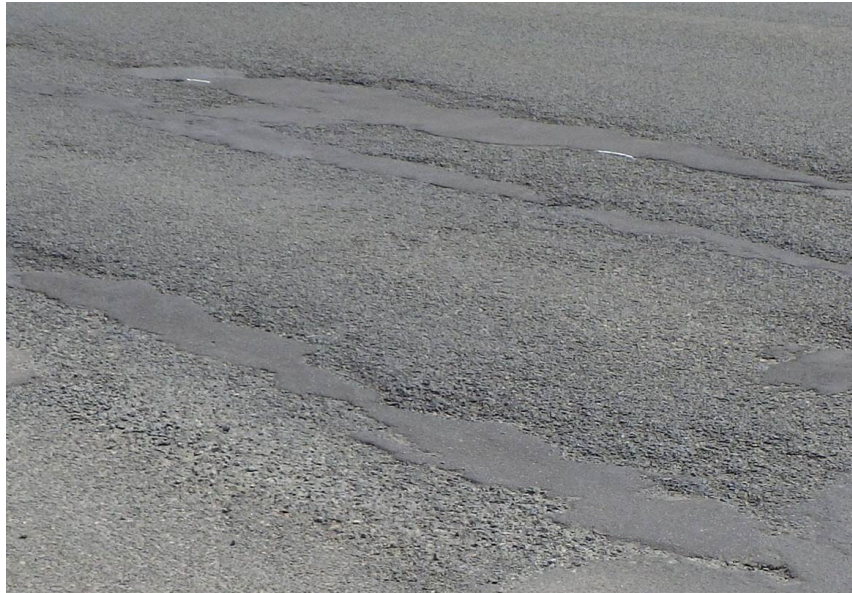
排水性舗装の骨材飛散の状況

積雪寒冷地では、排水性舗装（空隙率17%）がタイヤチェーンを装着した車両や除雪機械により骨材が飛散する。

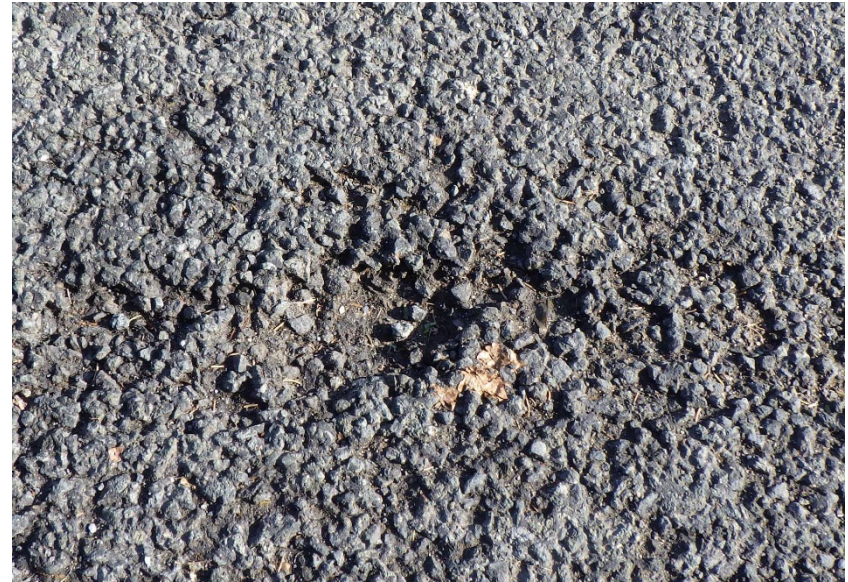
排水性舗装の骨材飛散の状況

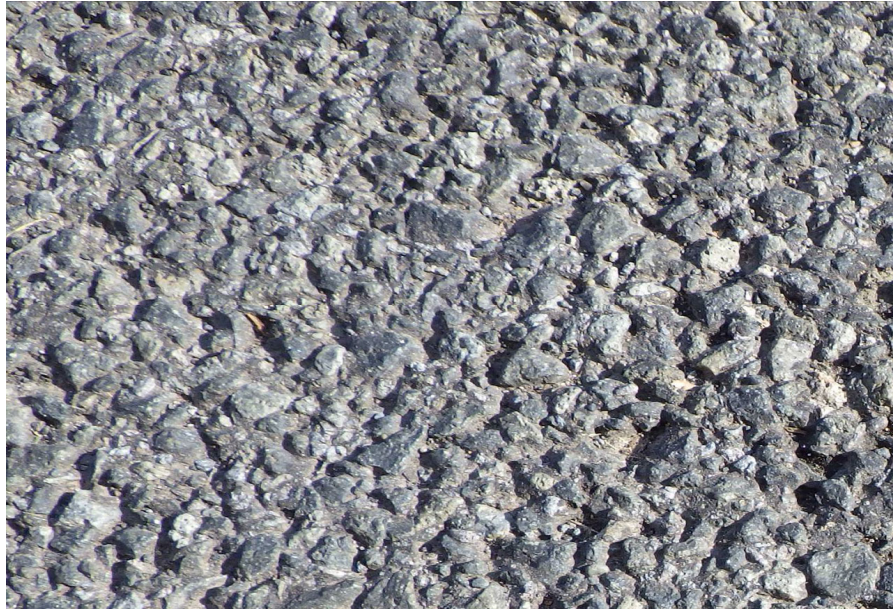
排水性舗装の空隙づまりの状況

積雪寒冷地では、排水性舗装(空隙率17%)が交通荷重により骨材が移動し、空隙つぶれが発生する。また、土砂等が排水性舗装の空隙に詰まる空隙づまりが発生する。空隙つぶれや空隙づまりが発生した排水性舗装は浸透水量や騒音低減効果が低下する。

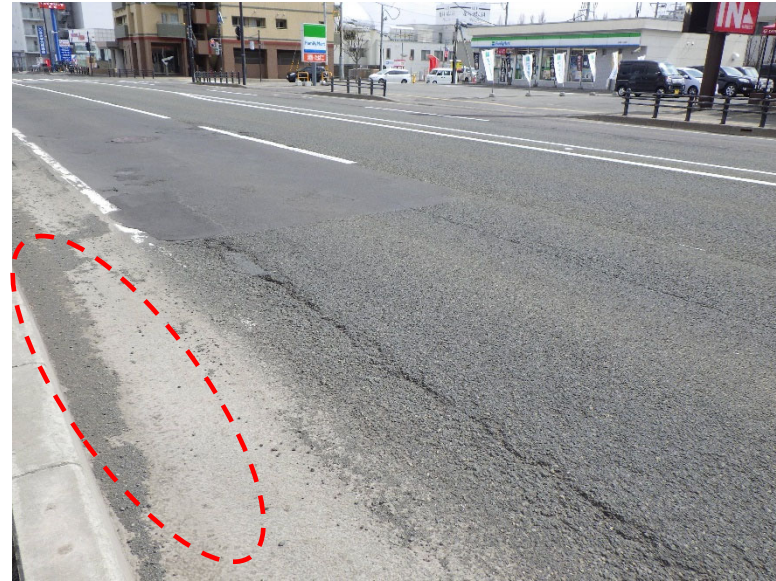
排水性舗装の骨材飛散状況
