線状ひび割れ(横断方向)

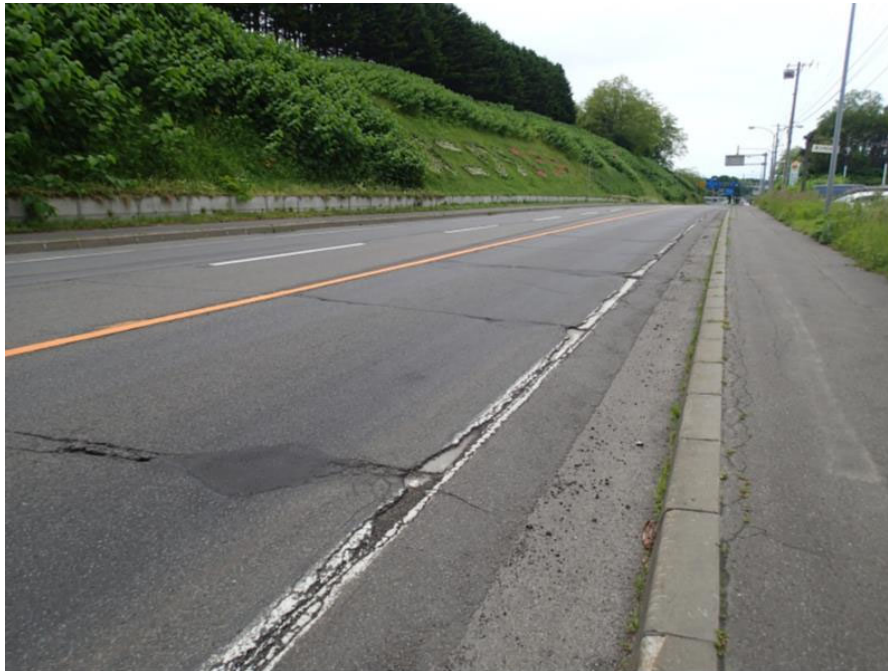
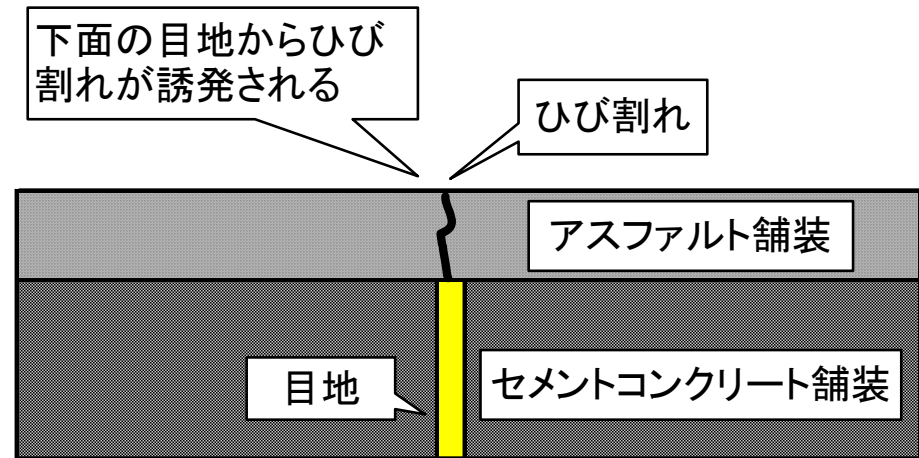
リフレクションクラック

リフレクションクラックの状況

セメントコンクリート舗装の目地部に誘発され、上部部のアスファルト混合物層にひび割れが発生する。

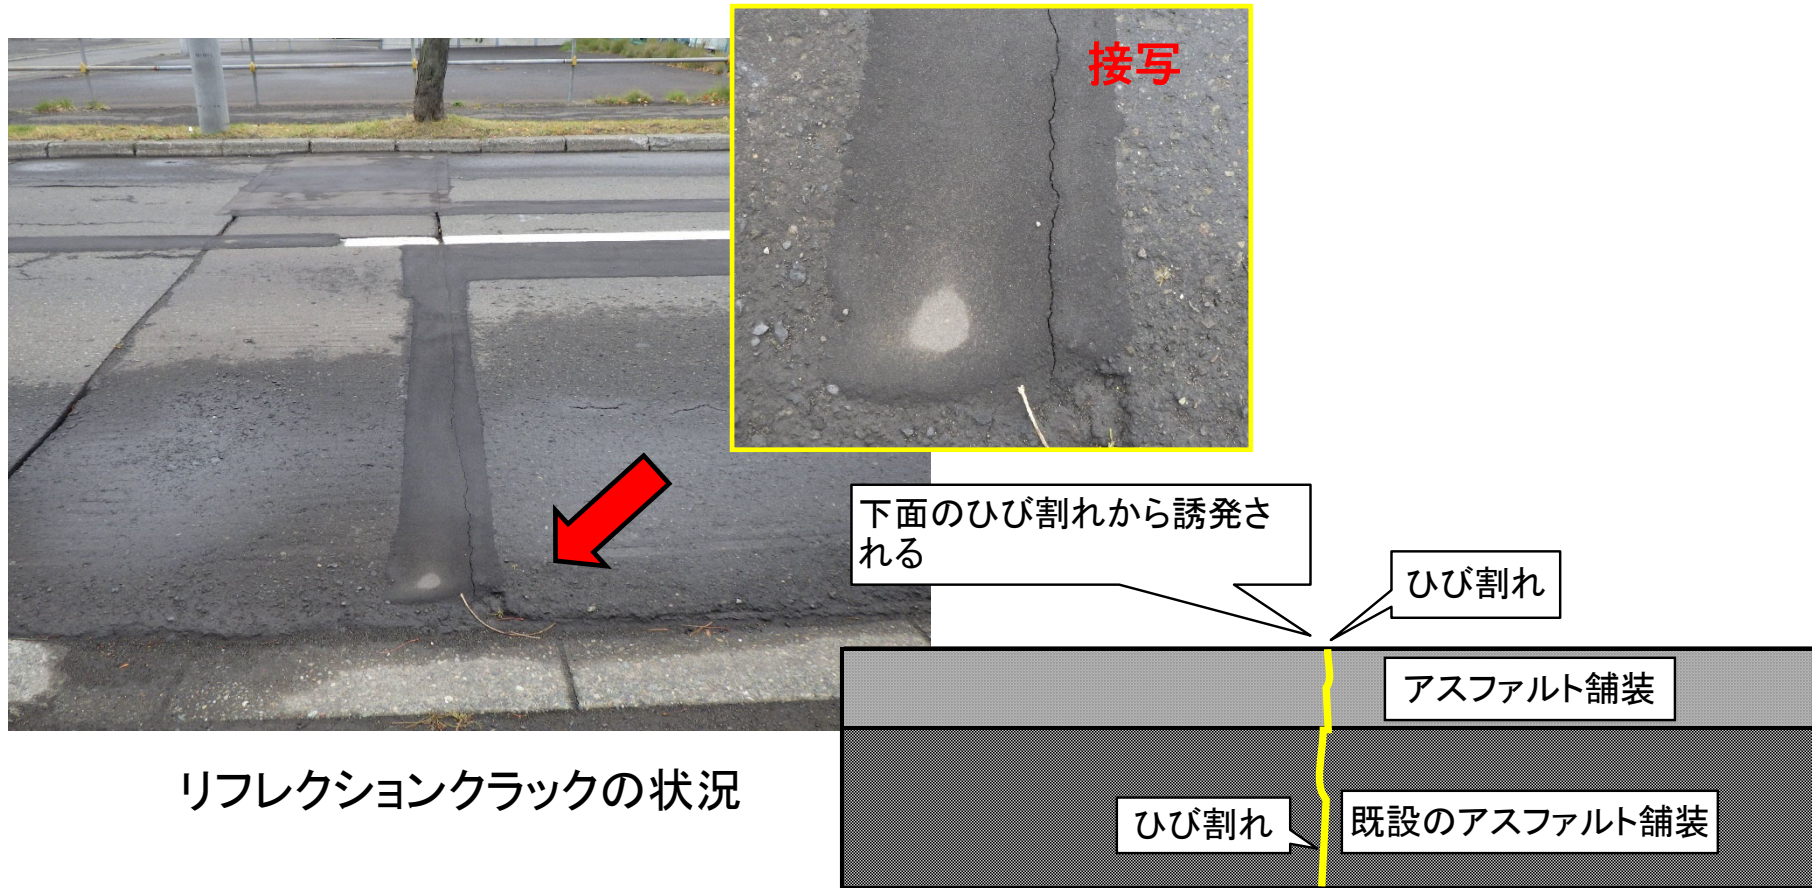
リフレクションクラック

リフレクションクラックの状況

既設のアスファルト舗装のひび割れに誘発され、薄層等のアスファルト舗装にひび割れが発生する。

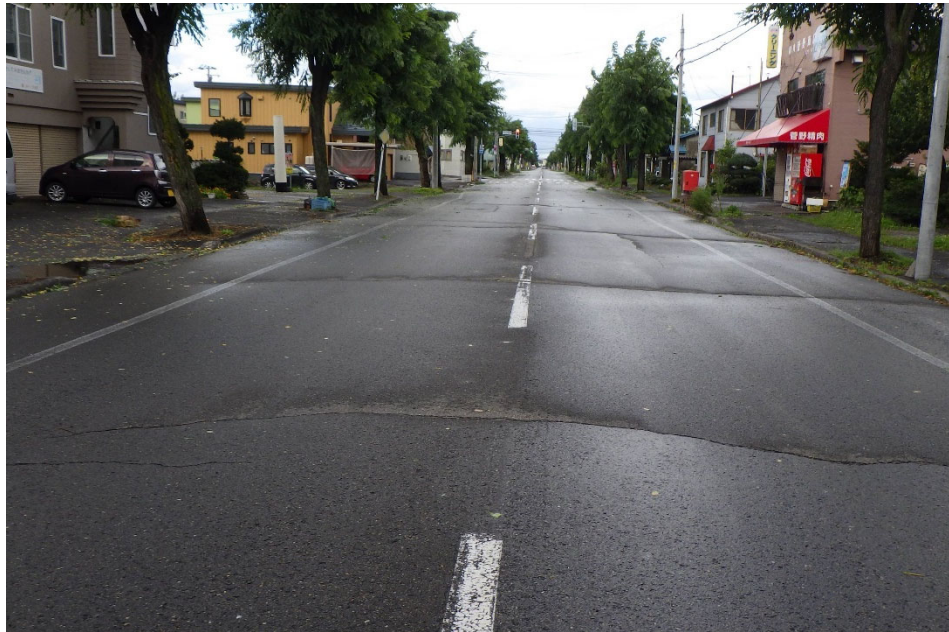
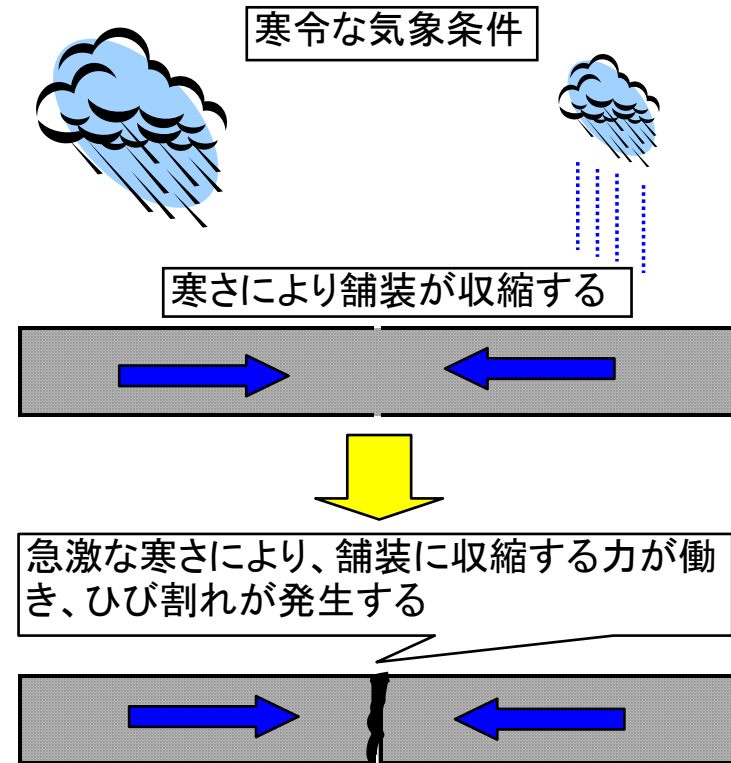
温度応力ひび割れ(低温クラック)

温度応力ひび割れの状況

急激な温度低下に伴うアスファルト舗装の収縮に起因して、横断方向にほぼ一定間隔に発生する。温度応力ひび割れは、寒冷な地域に発生しやすく、アスファルト舗装厚が薄い箇所は厚い箇所と比較し発生本数が多い。

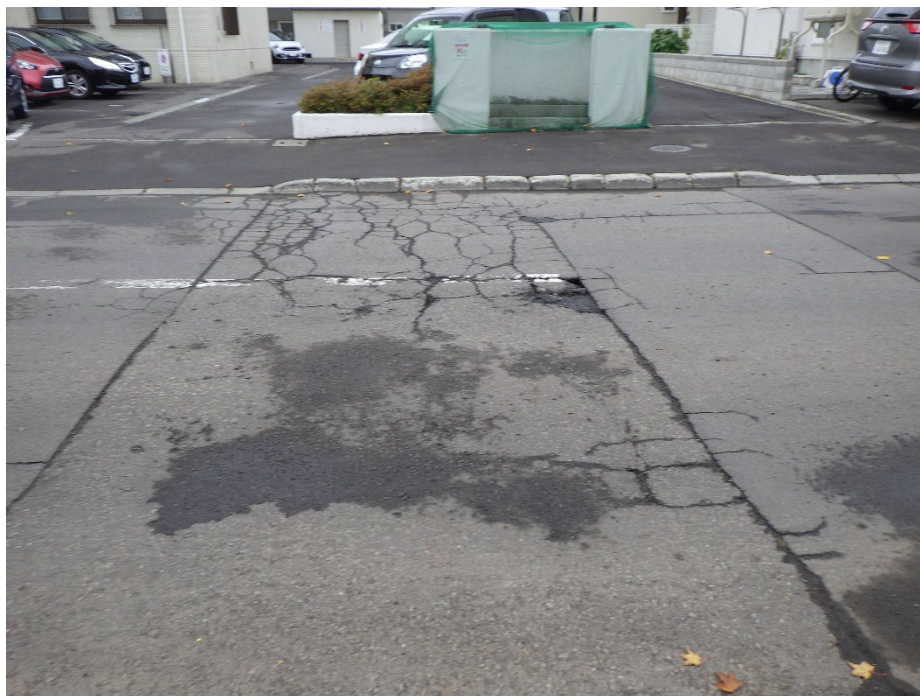
施工継目のひび割れ(横断方向)

施工継目部の接着不良により施工継目部が開く。その後、水分の浸入や凍結融解等の影響によりひび割れの発生やポットホールが誘発される。

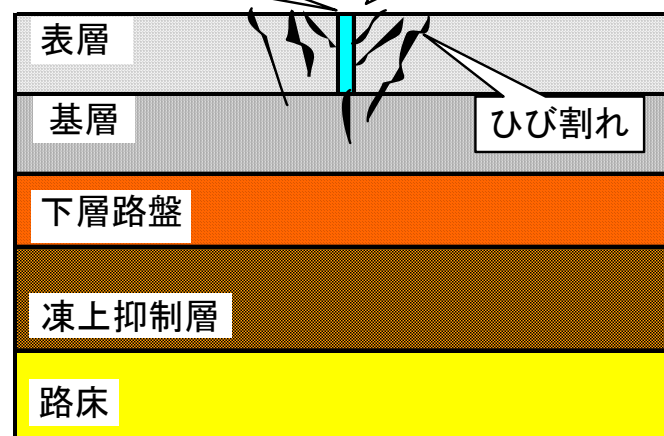
施工継目の開口部

施工継ぎ目のひび割れ(横方向)の状況

施工継目の接着不良等により、継目に沿ってひび割れが進行する。進行すると継目周辺にひび割れやポットホールが発生する。
