# 舗装のひび割れ

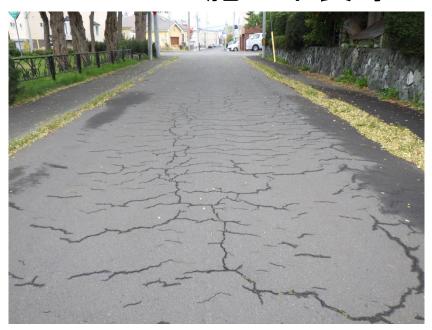
### (アスファルトルト混合物の品質不良や 施工不良等によるひび割れ)

ヘアクラック(全景)

アスファルト混合物の品質、施工時の温度管理、および締固め度の管理の不良等により発生する。ヘアクラックは横断方向に多く発生する。

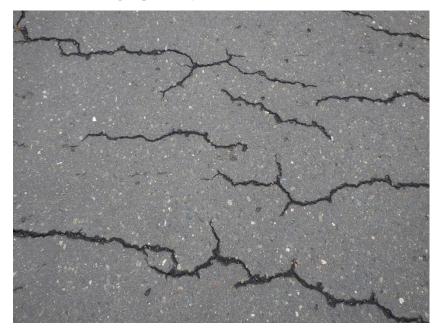
ヘアクラック(接写)

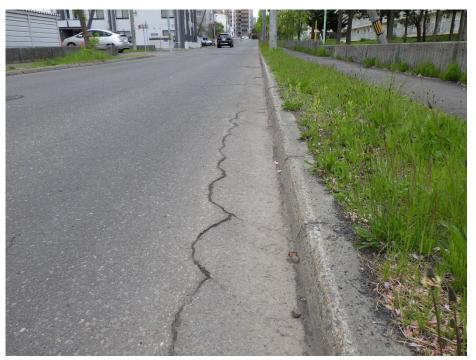
端部ひび割れの状況

交通荷重によって舗装端部の下層路盤・凍上抑制層・路床の支持力が低下し、 縦方向にひび割れが発生する。左側の写真は走行荷重により発生したひび割れ、 右側の写真は取付道路の出入りする車両により発生したひび割れである。

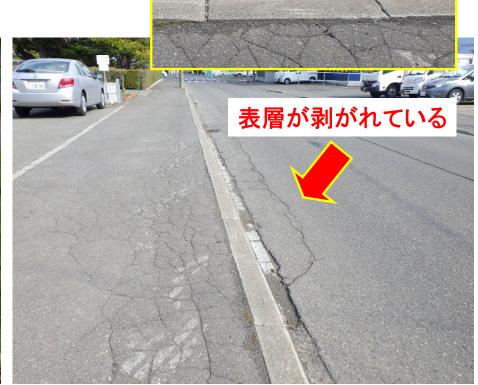
端部ひび割れの状況(取付道路部)

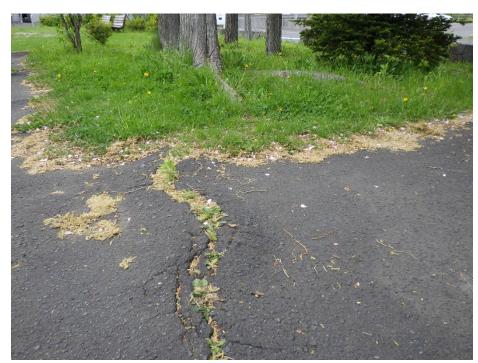
枝状ひび割れの状況

路盤や路床に樹木の根が伸張し、アスファルト舗装が盛り上がり、ひび割れが発生する。

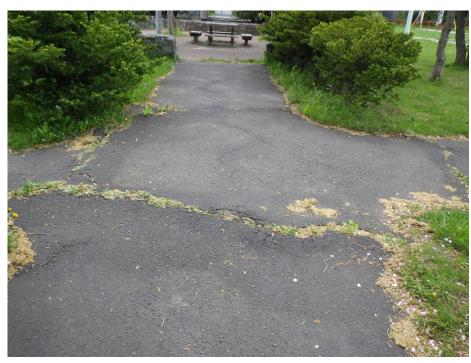
枝状ひび割れの状況
