わだち掘れ

# わだち掘れ (アスファルト混合物の塑性変形)

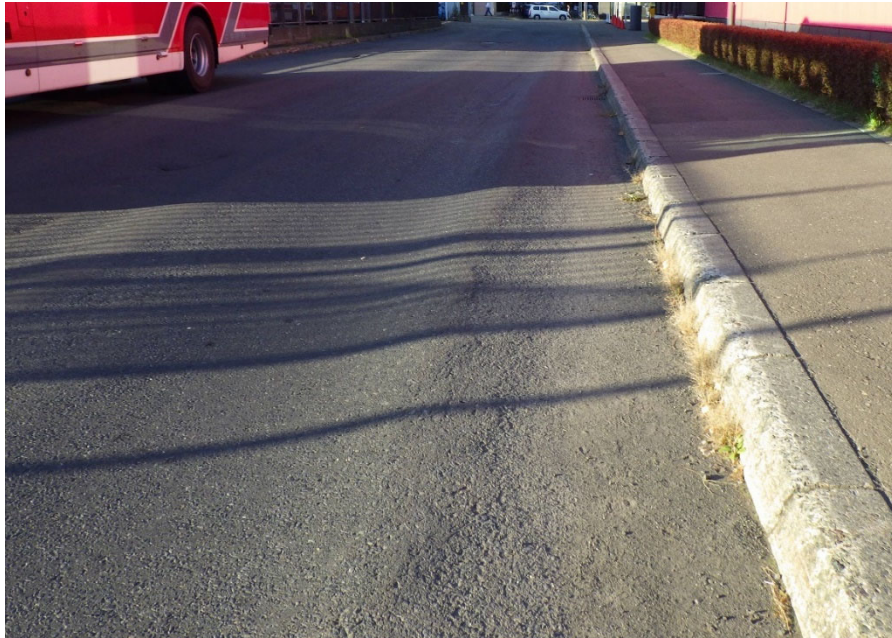
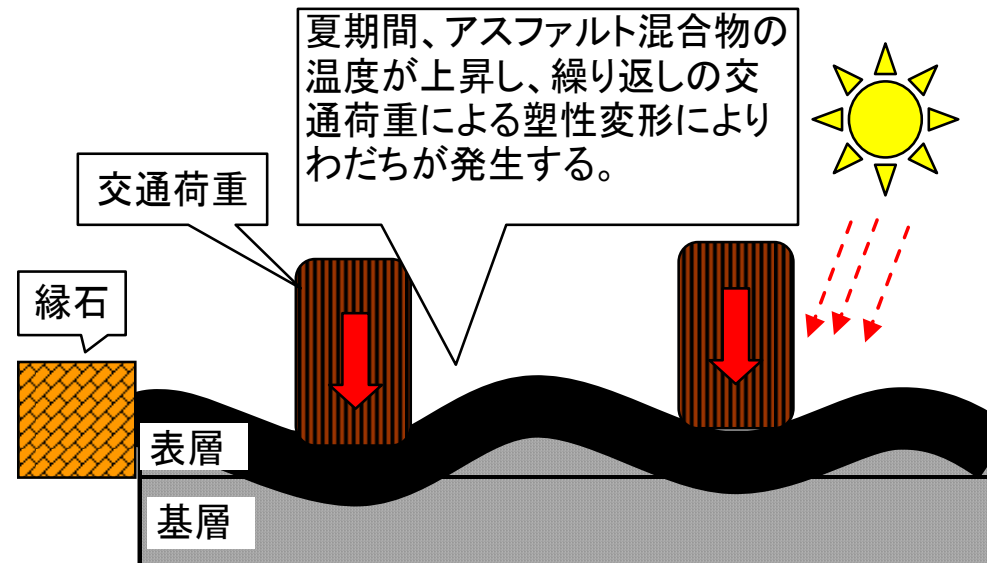
わだち掘れの状況

夏期間、アスファルト混合物の温度は、北海道においても最大60°C程度まで上昇する。アスファルト混合物は軟らかくなり、交通荷重による塑性変形によりわだち掘れが発生する。

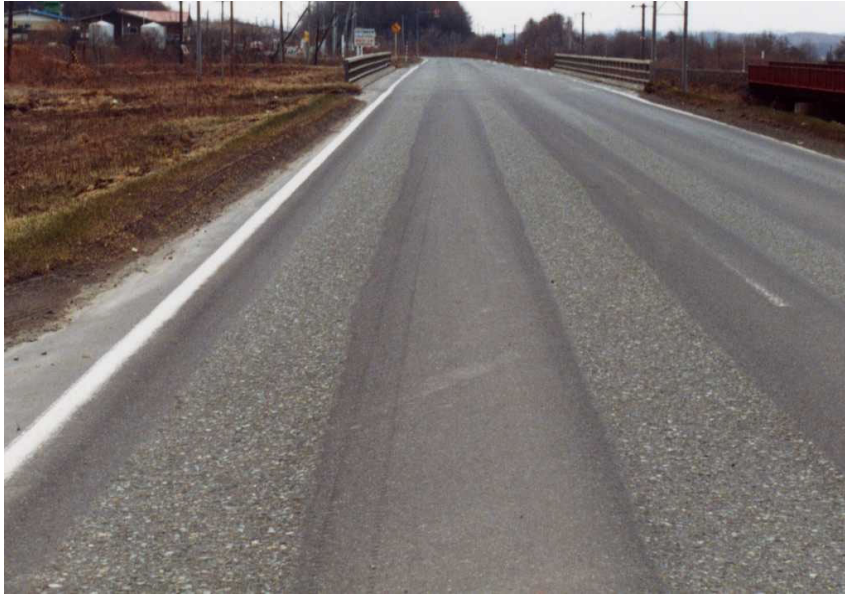
スパイクタイヤによる摩耗によって生じたわだち掘れ(過年度)

冬期間、タイヤチェーンや除雪車により、アスファルト混合物は摩耗する。近年は摩耗量は少なくなっているが、摩耗による影響が無くなったわけではない。左側の写真は、スパイクタイヤにより摩耗したわだち掘れの状況である(過年度)。右側の写真は除雪車により削られたカラー舗装の状況である。

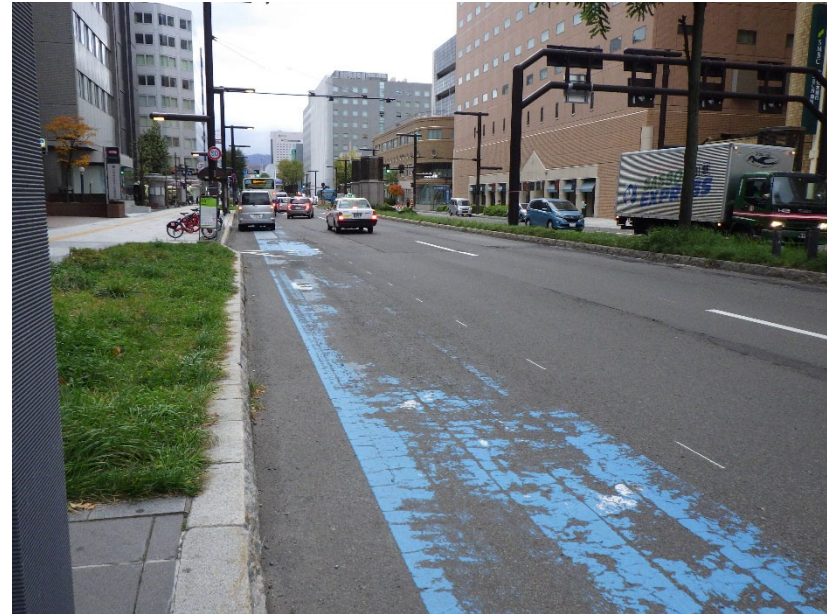
除雪車により削られたカラー舗装

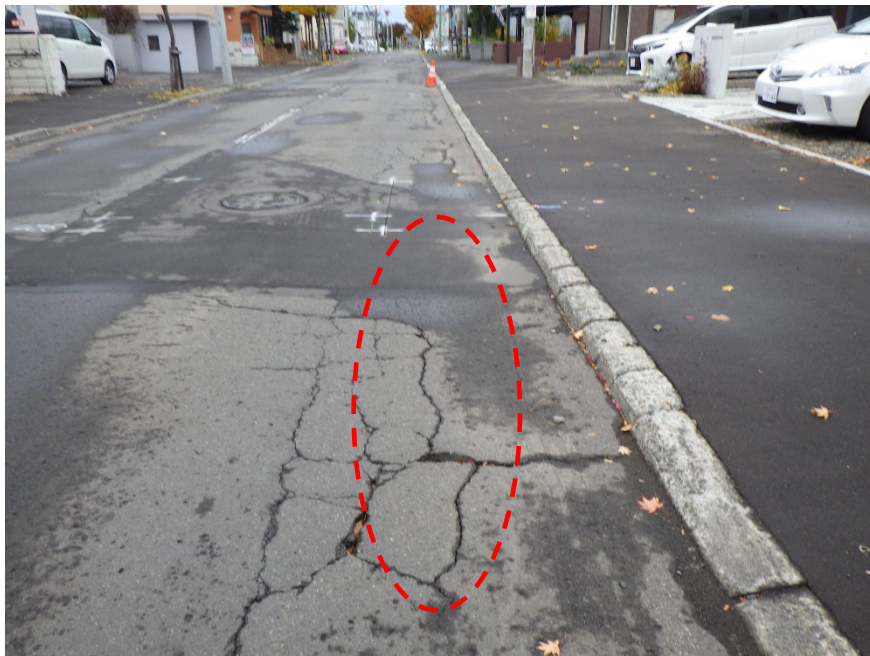
わだち掘れの状況

路床(凍上抑制層を含む)・路盤の支持力不足、雨水等の浸透、繰り返しの交通荷重等により路床および路盤に圧縮変形が発生し、アスファルト舗装にわだち掘れが発生する。
