線状ひび割れ（縦方向）

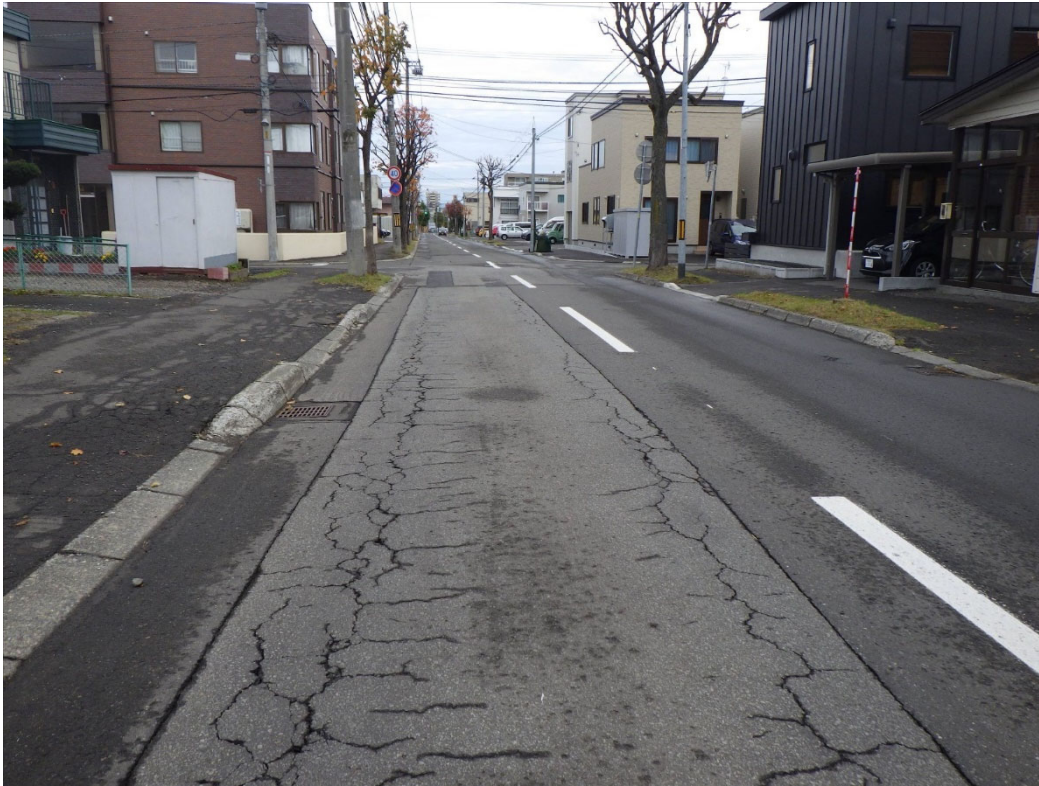
疲労ひび割れの状況

車両の交通荷重によりアスファルト混合物層の下面に引張りひずみが発生し、ひび割れが下面から上面に向かって発生する。疲労ひび割れが進行すると、亀甲状のひび割れとなる。

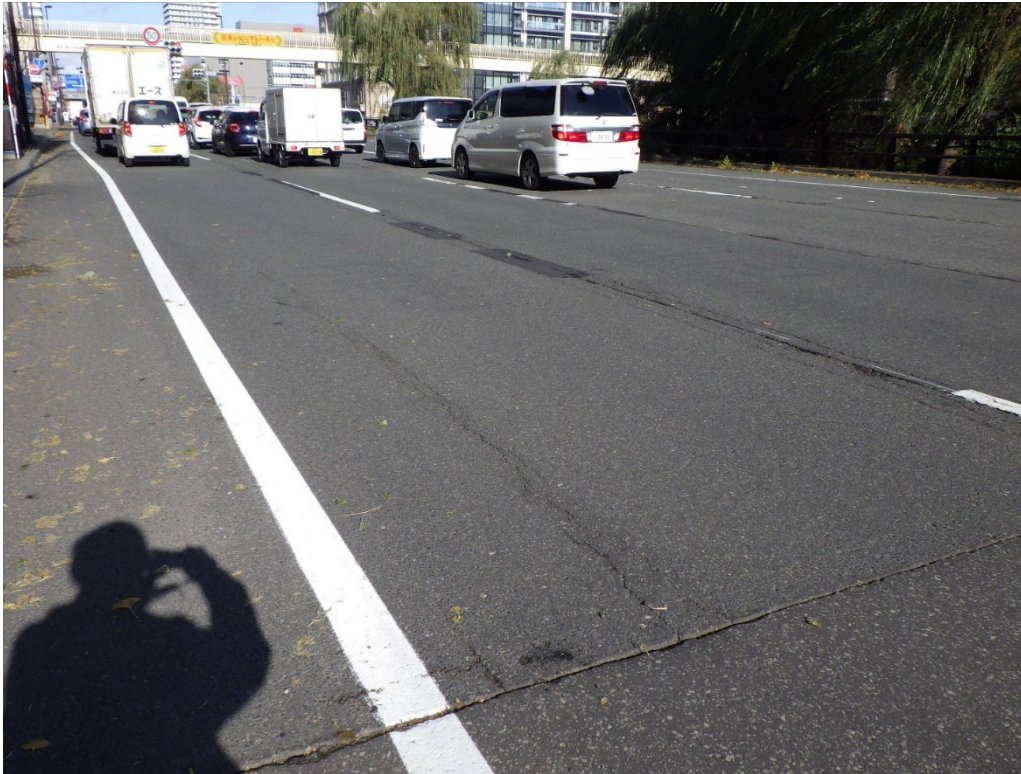
わだち割れの状況

ダンプトラック等のダブルタイヤによる交通荷重によりアスファルト混合物層の上面に引張りひずみが発生し、ひび割れが上面から下面に向かって発生する。わだち割れは大型車交通量の多い路線に発生しやすい。

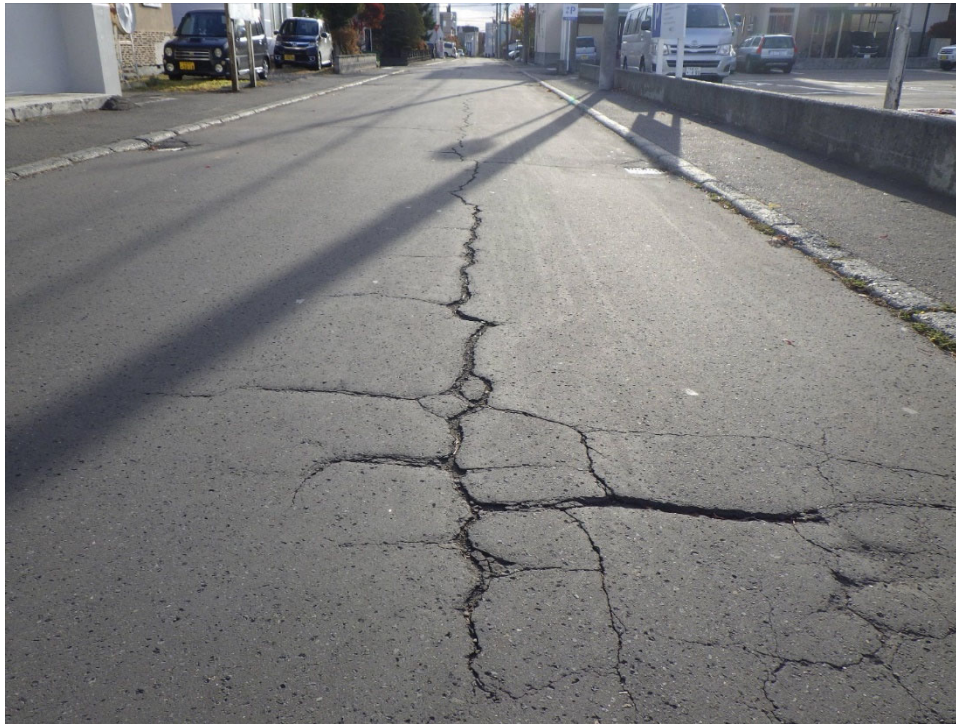
凍上によるひび割れ

冬期間に路床土が凍結し、氷晶(アイスレンズ)が発達し、路面を隆起させるために発生する。凍上によるひび割れは縦断方向に線状として発生する。発生する位置は、走行位置の中間部や施工目地付近に多く発生する。その発生頻度は寒冷な地域に多く発生する。

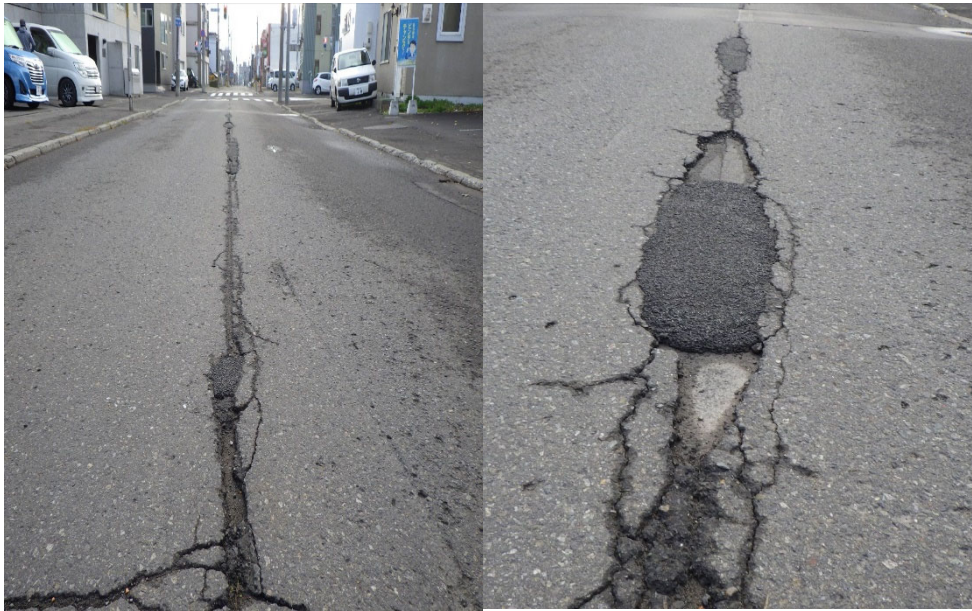
施工継ぎ目のひび割れ（縦方向）の状況

施工継目の接着不良等により、継目に沿って直線状のひび割れが発生する。ひび割れが進行すると継目周辺にひび割れやポットホールが発生する。
